# Moderne Ölschleudern

### Zeitwertgerechte Reparaturlösung für Probleme mit Ölabstreifring bei TFSi-Motor von Volkswagen

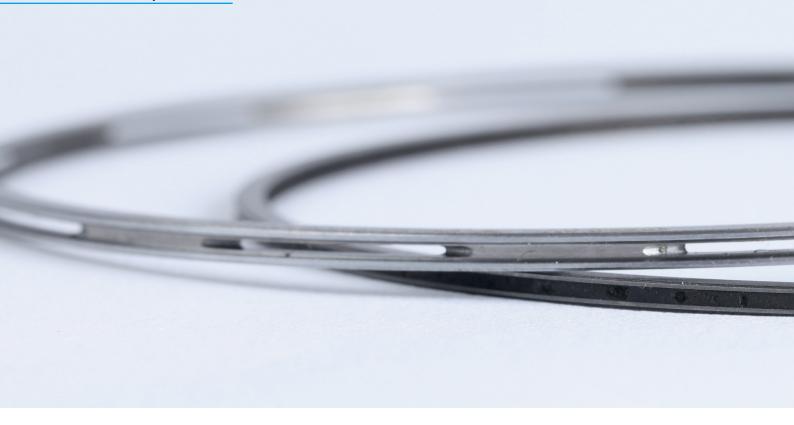
Wild Motoren verbrei-

tert bei seinem Verfah-

ren die Nut der Kolben

und setzt modifizierte

Ölabstreifringe ein.

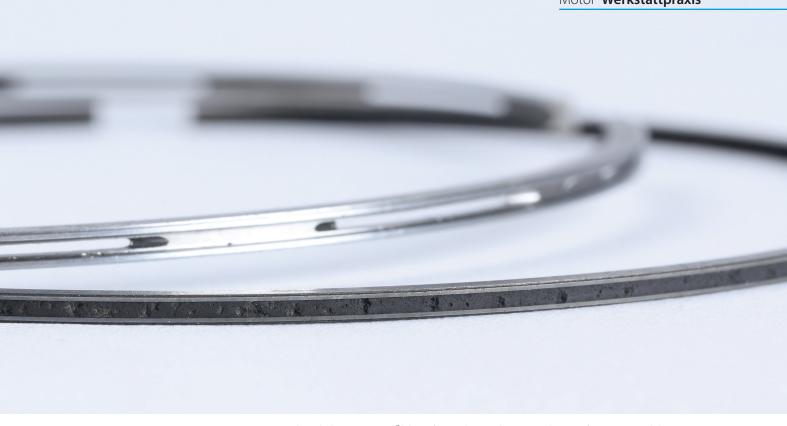
Zu schwach dimensionierte Ölabstreifringe, deren Bohrungen sich mit Ruß zusetzen, sind die Ursache für den hohen Ölverbrauch bestimmter TFSi-Motoren von VW. Die Speziallösung von Wild Motoren sind breitere und geschlitzte statt gelochte Ölabstreifringe. Bild: Ledermann

Die Ursache hierfür sind vom Hersteller zu schwach dimensionierte Ölabstreifringe an den Kolben. Diese Ringe sind gerade einmal 1,5 Millimeter hoch und wurden aufgrund des Wunsches nach weniger Reibung mit zu wenig Tangenzialkraft berechnet. Durch die geringe Bauhöhe mussten die Ölrücklaufbohrungen in den Kolbenringen extrem klein ausgeführt werden. Im Betrieb setzen sich diese Bohrungen dann zu – mit den geschilderten Auswirkungen.

Motorenbauer und sein Team bis heute wieder flott gemacht. Auf seine Arbeit gibt er zwei Jahre Garantie. Wild baut bei seinem Verfahren nur die Kolben aus, verbreitert die Nut von 1,5 auf zwei Millimeter und setzt einen speziellen geschlitzten anstatt gelochten Ölabstreifring mit erhöhter Tangenzialspannung ein. Danach kommen die alten Kolben wieder in den Motor, immer vorausgesetzt natürlich, die Laufflächen sind noch in Ordnung.
